Lo stato delle acque dell'Antro del Corchia in relazione alla vulnerabilità degli acquiferi carsici

----- Atti del Convegno “*Le risorse idriche sotterranee delle Alpi Apuane: conoscenze attuali e prospettive di utilizzo*”. Filanda di Forno, Massa, 22 giugno 2002. Organizzazione Parco Alpi Apuane e Federazione Speleologica Toscana. Pag. 105 - 116, 2003. Pubblicato a cura della Federazione Speleologica Toscana -----

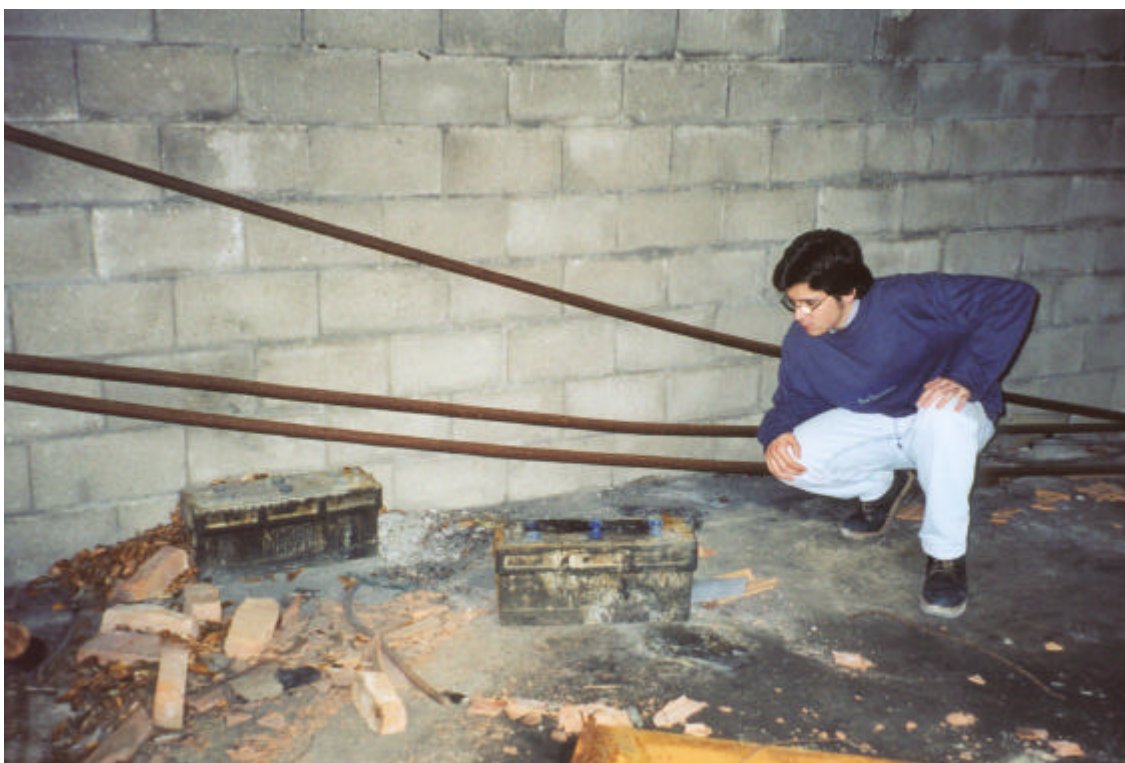
Figura 4 – Accumulatori al piombo abbandonati in una zona del versante nord-ovest del M. Corchia. Parte di questo materiale è stata recentemente rimossa.

Sul versante nord-occidentale del M. Corchia, l'area di maggior assorbimento idrico delle acque piovane, sono presenti rifiuti metallici e di altra natura. Sono questi i resti di strutture edificate nel corso dell'apertura della strada di arroccamento verso le cave del *Retrocorchia*, oggi abbandonata. Generalmente i metalli ferrosi non hanno molta rilevanza ai fini dell'inquinamento delle acque dati i lunghi tempi di ossidazione e dispersione degli ossidi: il ferro è un elemento dotato di bassa mobilità geochimica. Maggiore attenzione deve essere posta, invece, su rifiuti costituiti da vecchi accumulatori al piombo che si trovano in alcune aree di quella zona. Liquidi acidi ad altro tenore di piombo, probabilmente con impurezze di altri metalli pesanti, possono venire rilasciati dagli accumulatori e penetrare facilmente nel sistema carsico. Le soluzioni acide contenenti piombo vengono comunque "tamponate" in breve tempo dalla roccia calcarea e probabilmente i grandi flussi idrici che percorrono la montagna non dovrebbero venire significativamente contaminati. Tuttavia si ricorda che sono sufficienti 10 microgrammi di piombo per litro per determinare l'inquinamento di un'acqua, inoltre, già 2 – 3 microgrammi costituiscono uno stato di modifica del sistema acqua del M. Corchia, in quanto i livelli naturali di questo metallo in quelle acque sono molto più bassi. Assieme al piombo altri metalli tossici possono essere presenti come impurezze negli accumulatori, fra questi nichel, cadmio, arsenico.

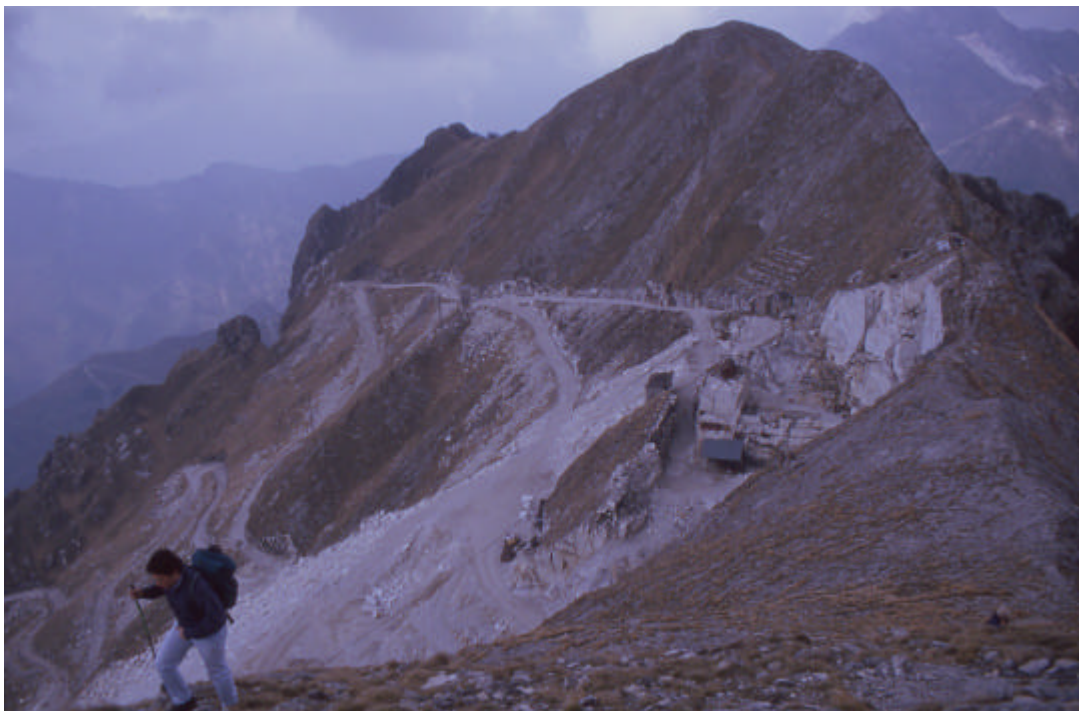
Figura 6 – La cava dei Tavolini. Localizzata in una delle zone più elevate del m. Corchia, nonostante le attenzioni e le corrette procedure di scavo, non può non costituire una perenne fonte di rischio di contaminazione delle acque che circolano all'interno del massiccio carsico.

Altra fonte di contaminazione delle acque può essere il materiale in sospensione prodotto dalle attività di escavazione e di taglio del marmo: è molto probabile che una grande cava localizzata nella parte alta del M. Corchia possa intercettare piccole fessure che possono divenire vie preferenziali di acque superficiali contenenti materiale in sospensione. Comunque, al momento non è possibile imputare a queste attività gli episodi di intorbidamento di alcune acque dell'Antro del Corchia o i depositi di sedimenti che si riscontrano in diversi settori del sistema (pozze con depositi limo-argillosi e sabbia in alcune zone dell'abisso Farolfi).
